流木止設備の劣化メカニズムと機能強化に関する研究

角 哲也*

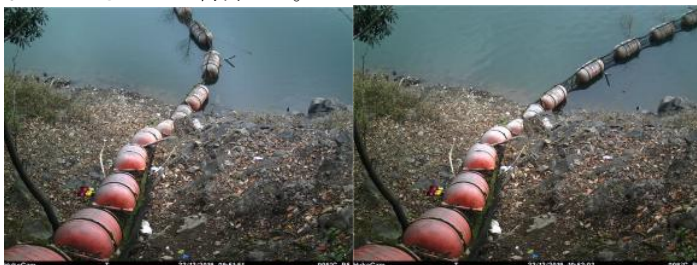
また流木止設備は両端のアンカーにより保持されているが、アンカーを支点に弓なりに動くのではなく、法面と水面との境部分が支点となり流木止設備が稼働していることが分かった。この点の稼働が大きく弱点となる部分ではないかと想定する。またアンカーから水際までの部分が動くのは水位変動が要因となっていることが判明した。

図 6. 右岸側法面部写真①

図 7. 右岸側法面部写真②

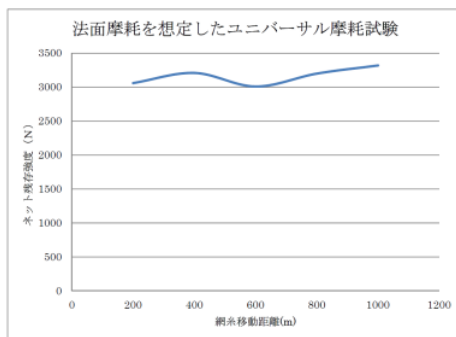
図 8. 法面摩耗を想定したユニバーサル摩耗試験

ユニバーサル摩耗試験機を用いた摩耗試験では、200m、400m、600m、800m、1000m 分の摩耗試験を実施したが、摩耗量の差異が見られなかった。ネットの摩耗を確認するには試験移動量を増やす必要がある。
