# 白馬ウインドファームにおける2019年台風10号通過時の 風況シミュレーションに関する調査

2019年台風10号通過時に白馬ウインドファームの風力発電機3号機において、ブレードが塔体に接触する破損事故が発生した。本調査は接触事故の際の3号機周辺の風速変化をシミュレーションで明らかにし、今後、同様の事故を起こさないような運転制御を行うための情報を提供するものである。

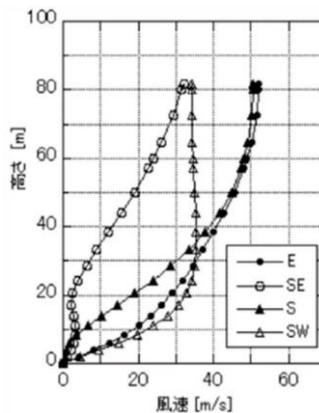
今回の2019年台風10号と同様な風向の風が吹いた1998年台風7号通過時の強風場を、メソスケールモデルを用いた数値計算により再現し、白馬ウインドファーム周辺の強風場をラージエディ・シミュレーションによって再現した結果を参照すると、風力発電機3号機付近の風速分布は風向東、南東、南、南西において図1に示すように変化し、事故の起こった時刻の風向南東(SE)においては、3号機の風速は他の風向よりも小さく、高さ方向の風速勾配も大きい。

図1 事故が起こった3号機における平均風速の鉛直分布(数値シミュレーションの結果)

風向南東（SE）における風速は風向東（E）や南（S）と比べると、地面付近で風速の低減率が大きく、地面付近の抵抗の影響、風上側の地形の影響が大きいことがわかる。さらに、風向南東付近の風向変化（南東風から東、南東風から南風）による風速変化も大きい。実際の自然風中では風速とともに風向も変化するため、3号機付近では、平均風速は小さいが、風向変化を伴う場合には風速の変動も大きくなると予想され、これは今回の事故時の観測結果と符合している。

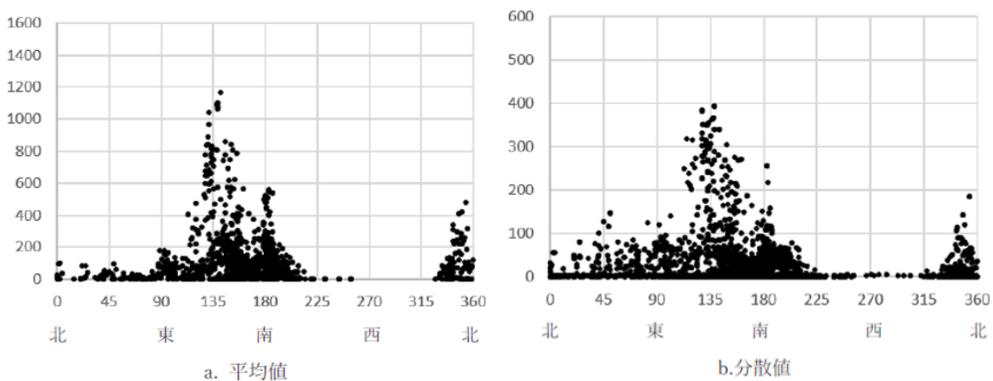
図2 3号機におけるナセルの発電量と風向の関係

ナセルの発電量については、図2にみられるように、3号機における平均発電量および発電量の分散値、ともに、風向135°付近で大きくなる。このことから、風向135°付近では発電に効率の良い風速の発生が多いが、その際の風速変動も大きく、発電量の変化も激しいことがわかった。
