遮音板の耐飛び石性試験

丸山 敬*

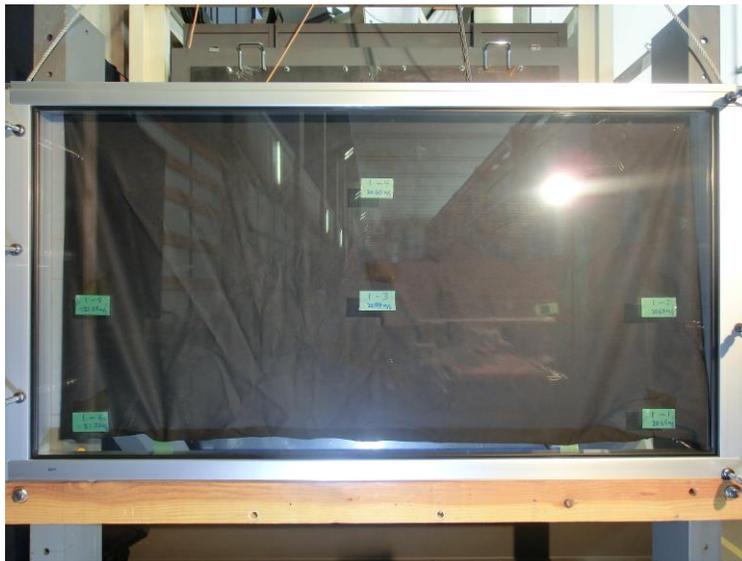
本試験で用いた試験体は、実際に高速道路の遮音壁として用いられている実物のアルミ枠付き遮音板の実物で、写真1に示すような1m×2mの大きさを有する東京製綱株式会社製のアルミ枠ポリカーボネート遮音板およびポリカーボネート遮音板である。

写真1 アルミ枠付き遮音板の衝撃試験の様子

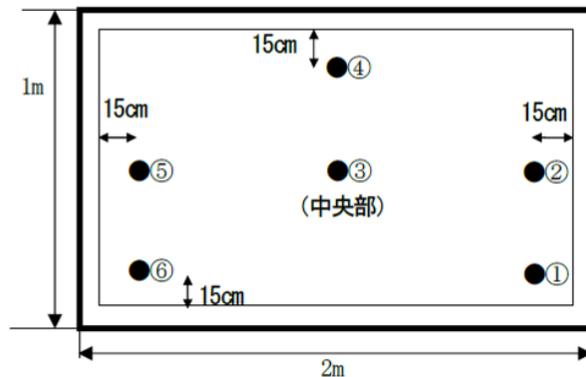
試験体は H 型鋼で作成された取り付け治具に床面から 1 m の位置に試験体の下端を設置し、四隅をクランプで止め、加撃体の衝撃で動かないように固定した。加撃位置は、図 2 に示すように、隅部（加撃点①、⑥）は試験体の枠部材の内側よりそれぞれ 15cm の位置を中心とし、半径約 7.5cm の円内の位置、端部（加撃点②、④、⑤）は試験体の中央で枠部材の内側より 15cm の距離の半径約 7.5cm の円内の位置、中央部（加撃点③）は試験体の真中の位置とした。加撃順序は、原則①～⑥とし、射出試験装置による試験の効率化を踏まえて決定した。射出試験装置から射出された鋼球が試験体に衝突する直前の速度は、試験体の加撃面から 15～20cm の範囲において高速度ビデオカメラによって撮影された映像から求め、 $21.0\text{m/s} \pm 1.0\text{m/s}$ の範囲、入射角度が $90^\circ \pm 5^\circ$ となっていることを確かめた。

図 2 試験体に加撃を行う位置と順序

加撃は図 2 の①～⑥の 6 点に行い、加撃位置の損傷形態を判定基準に基づき、目視により判定するとともに、各加撃位置の損傷形態を写真で記録した。
