# NEXCO 試験方法に定められた「遮音板の耐飛び石性試験」

## 1. 研究の目的

本試験は高速道路等における車両の石はねによる遮音板の損傷について、「遮音板の耐飛び石性試験方法」（2015）に基づき、遮音板の耐衝撃性能を明らかにし、「遮音板の耐飛び石性試験方法」で定められた性能を有するかどうかを明らかにするものである。

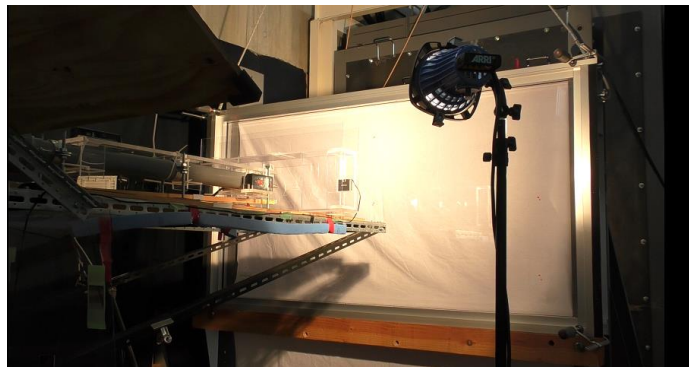
本試験で用いた試験体は、実際に高速道路の遮音壁として用いられている実物のアルミ枠付き遮音板の実物で、写真1に示すような1m×2mの大きさを有する神鋼建材工業株式会社製のアルミ枠ポリカーボネート透光板 H型：t10mm、および、t17mmである。

写真1 アルミ枠付き遮音板の衝撃試験の様子

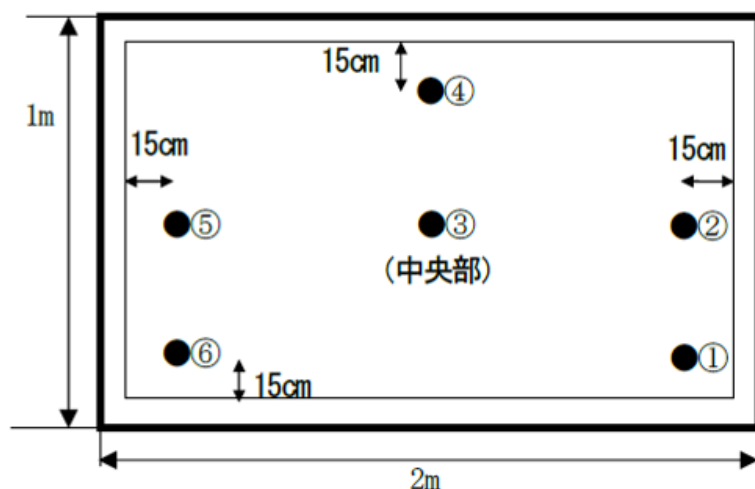
試験体はH型钢で作成された取り付け治具に床面から1mの位置に試験体の下端を設置し、四隅をクランプで止め、加撃体の衝撃で動かないように固定した。加撃位置は、図2に示すように、隅部（加撃点①、⑥）は試験体の枠部材の内側よりそれぞれ15cmの位置を中心とし、半径約7.5cmの円内の位置、端部（加撃点②、④、⑤）は試験体の中央で枠部材の内側より15cmの距離の半径約7.5cmの円内の位置、中央部（加撃点③）は試験体の真中の位置とした。加撃順序は、原則①～⑥とし、射出試験装置による試験の効率化を踏まえて決定した。射出試験装置から射出された鋼球が試験体に衝突する直前の速度は、試験体の加撃面から15～20cmの範囲において高速度ビデオカメラによ

図2 試験体に加撃を行う位置と順序

加撃は図2の①～⑥の6点に行い、加撃位置の損傷形態を判定基準に基づき、目視により判定するとともに、各加撃位置の損傷形態を写真で記録した。
