航空機からの落下物に関する検証作業等請負

1. 研究の目的

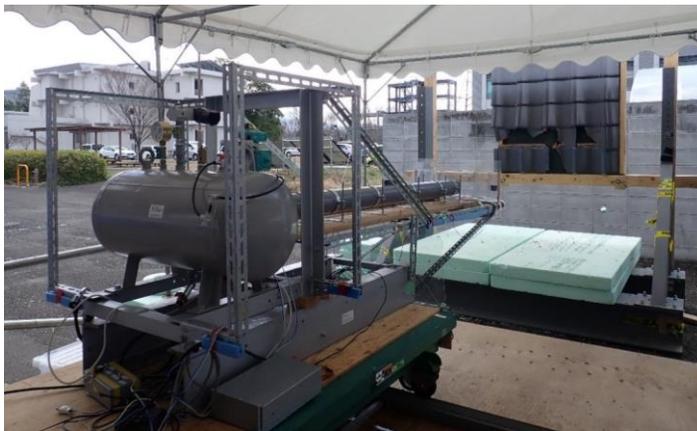
衝撃試験装置を用いて瓦屋根の模型に加撃体を衝突させている様子

衝撃試験には、強風時の飛散物の衝突に対する建物ガラスの耐衝撃性能を評価する基準である ISO16932 や JIS R 3109, 2018S に準ずる衝撃試験を行うことのできる（詳細は文献 1, 2, 3 を参照）京都大学防災研究所の衝撃試験装置を用いた。航空機からの落下物としては、代表的なものとして機体に付着した氷と、機体の部品を模擬した鋼球・鋼棒を用いた。衝突される側としては家屋の屋根（和瓦、洋瓦、カラーベスト、瓦棒）、および、自動車を衝突の対象をして取り上げた。衝突速度に関しては、落下高度、落下物の種類や形状、重さによって変化するが、被害程度の危険側を想定し、速度が最も速くなる終端速度を基準に衝突速度を設定し、航空機から氷や部品が落下して屋根や自動車に衝突した際にどのような被害が発生するかを、衝撃試験装置を用いて明らかにした。

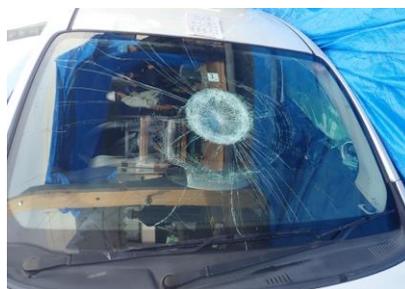
氷の衝突により割れた自動車のフロントガラス

航空機からの落下物を模擬した加撃体には、氷およびステンレス鋼 SUS304 を用いて作成した先端が球形の円柱形のものを用いた。氷の場合は質量に応じて、先端の半球および円筒部分の直径を変化させた。金属片の場合はステンレス鋼 SUS304 を先端を半球状に削りだした直径が 12mm の円柱、および、鋼球を用いた。それぞれ、異なる種類の屋根葺材（和瓦、洋瓦、カラーベスト、瓦棒）、および、自動車に速度 $35 \pm 5 \text{m/s}$ で加撃体を衝突させた場合に、質量や衝突位置によって衝撃・破壊性状が変化する様子を明らかにし、屋根や自動車に生じた衝突被害の様子から、落下物を特定するための資料を作成した。
